**ZESPÓŁ PAŁACOWO – OBRONNY
w Białej Podlaskiej**

BIAŁA PODLASKA 1984

**ZESPOŁ
PAŁACOWO—OBRONNY
W BIAŁEJ PODLASKIEJ**

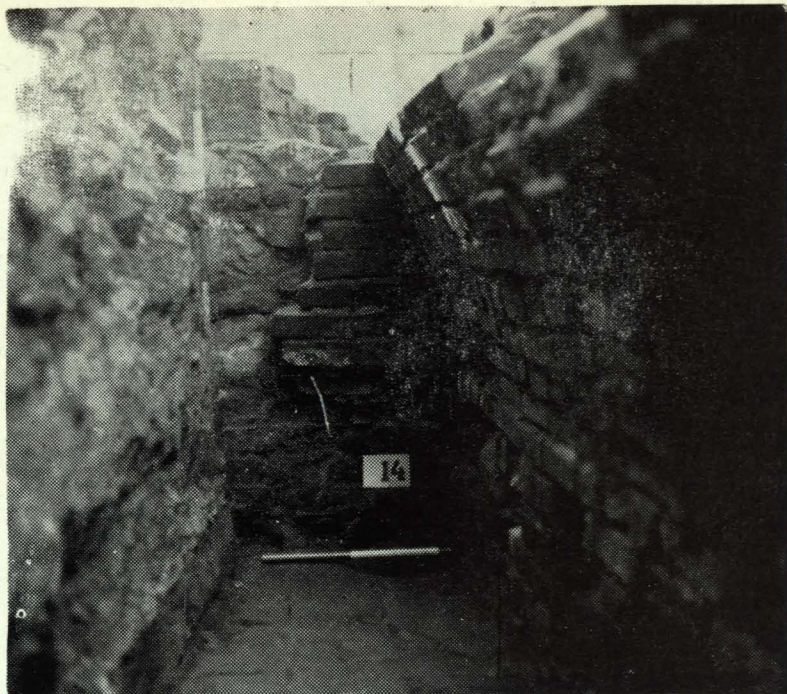
Ryc. 5

Wykop nr II. Wnętrze zniszczonej piwnicy z południowo-zachodniej części pałacu. Z prawej widoczny fragment sklepienia.

ramiczne posadzki piwnic (z płytek lub cegieł). Sklepienia piwnic miały rozpiętość najczęściej trochę ponad 5 m. Odsłonięto mury trzech wieżyczek: dwóch zachodnich i południowo-wschodniej. Nie były one podpiwniczone i obok traktu pierwszego zachowały autentyczne, starsze warstwy sprzed budowy pałacu. Uzyskana z nich ceramika (ryc. 35 — Tabl. I, rys. 6) pochodzi najpewniej z XII/XIII wieku. Dość duża ilość zabytków z tego okresu oraz duży rozrzut tego materiału (uzyskano go jeszcze w wykopie nr VIII w północnej części dziedzińca) pozwala przypuszczać, iż osadnictwo z przełomu wczesnego i późnego średniowiecza było już dość intensywne. Dokładna obserwacja zewnętrznych murów pałacu (także wieżyczek) pozwala na wyróżnienie w nich partii podziemnej — kamiennej i nadziemnej — ceglano-kamiennej. Fundamenty wykonywano techniką wlewu w szczelny wkop, tzn. wrzucano w wąski, o szerokości fundamentu wkop kamienie i zalewano je rzadką zaprawą wapienno-piaskową. Elementem pozwalającym odróżnić partię podziemną od nadziemnej są odsadzki i ślady tynków na murach i odpowiadające tym granicom nawarstwienia obserwowane na profilach.

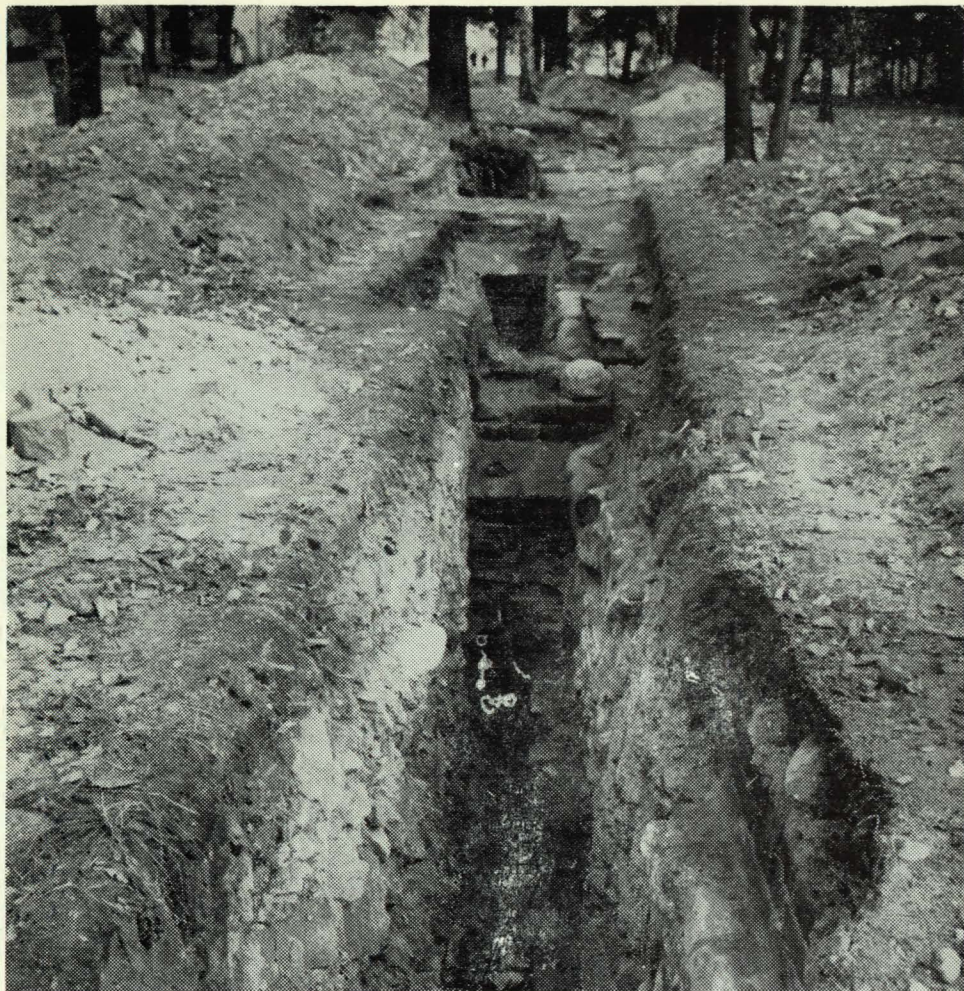
Ryc. 7

Wykop nr V. Widok ogólny od strony zachodniej. Z prawej strony wykopu widoczny fragment południowej ściany pałacu.

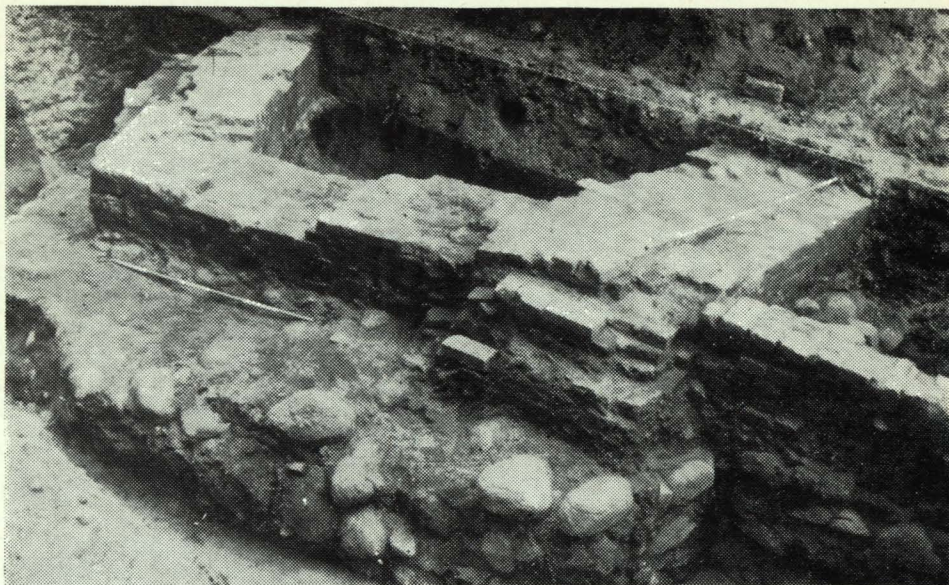
Ryc. 8

Wykop IX. Widok od strony północnej. Odsłonięte mury baszty północno-zachodniej.

zostałości materiału budowlanego (piasek, zaprawa, gruz ceglano-kamienny). Warstwa taka wyznacza poziom terenu w chwili budowy pałacu i wiąże się często z odsadzkami (czyli poszerzeniami muru). W wykopie nr IX (numeracja wykopów odpowiada kolejności ich wykonywania) odsłonięto duży fragment baszty północno-zachodniej oraz jej styk z galerią łączącą pałac z oficyną zachodnią. Mur galerii wykonano mało starannie, niezbyt dokładnie łącząc go z murem baszty. Galeria wspierała się na dwóch równoległych do siebie, oddalonych o ok. 4 m niewielkiej szerokości (na długość jednej cegły) murkach. Galeria jest więc elementem wtórnym, późniejszym od pałacu. Odsłonięto także fragmenty bruku kamiennego dziedzińca. Wieżyczki narożne pałacu wznoszone były równocześnie z murami pałacu. Odsłonięte relikty były analizowane pod kątem ich późniejszego ekspozycji. Brano pod uwagę następujące możliwości: obniżenie poziomu terenu w najbliższym otoczeniu pałacu i nadbudowanie murów powyżej poziomu terenu. Pierwsza ewentualność jest teoretycznie zawsze możliwa (pozostają jedynie kłopoty z odprowadzeniem wód opadowych). W drugim przypadku istnieją pewne trudności: podwyższyć koronę muru można jedynie do pewnego poziomu tj. do dolnej granicy otworów wejściowych i okien.

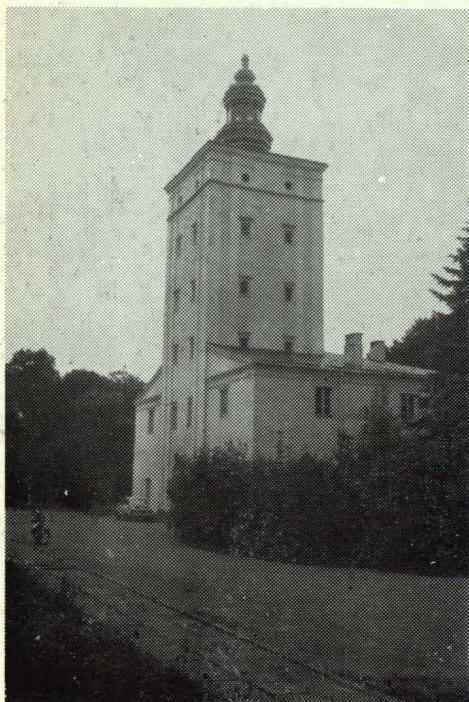
Ryc. 10
Fotografia wieży. Widok od strony południowo-wschodniej.

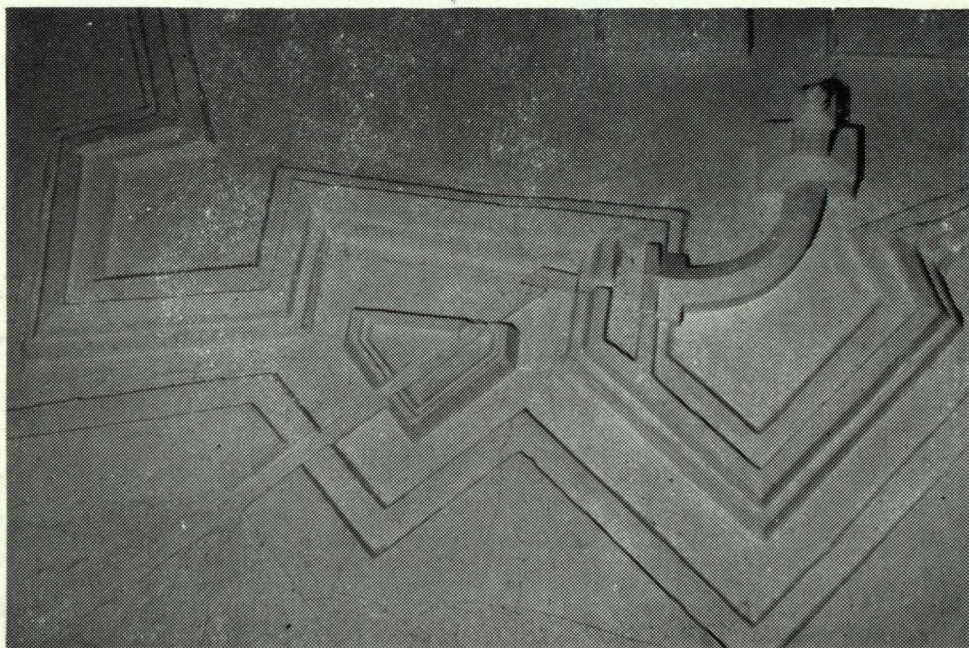
Ryc. 11
Fragment makiety zespołu — północna część założenia. Makieta znajduje się w Muzeum Okręgowym w Białej Podlaskiej.

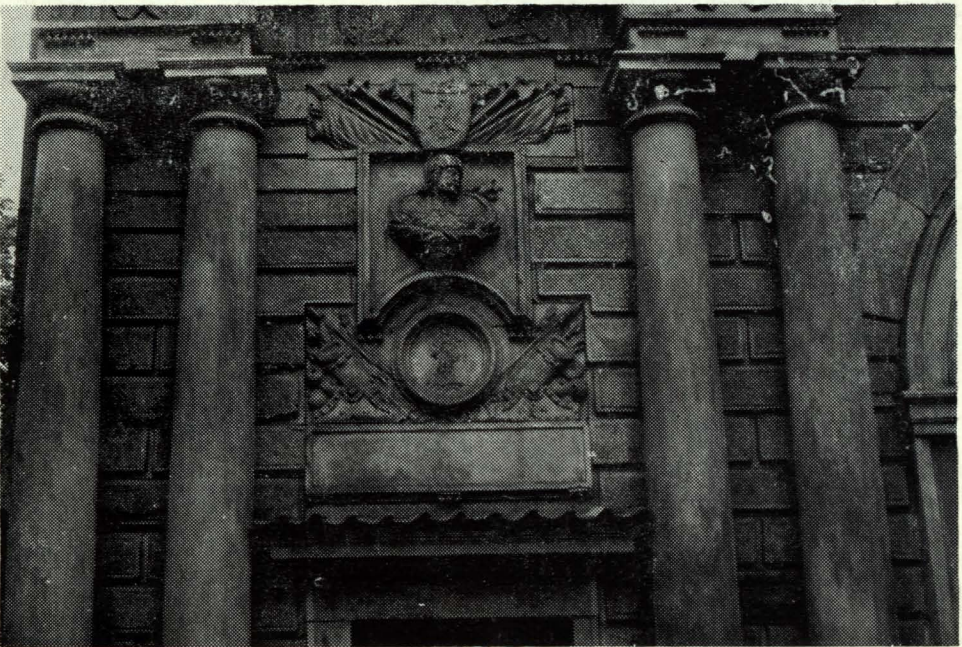
Ryc. 13
Fragm. wystroju rzeźbiarskiego bramy — część południowa. Stan po konserwacji w 1983 r.

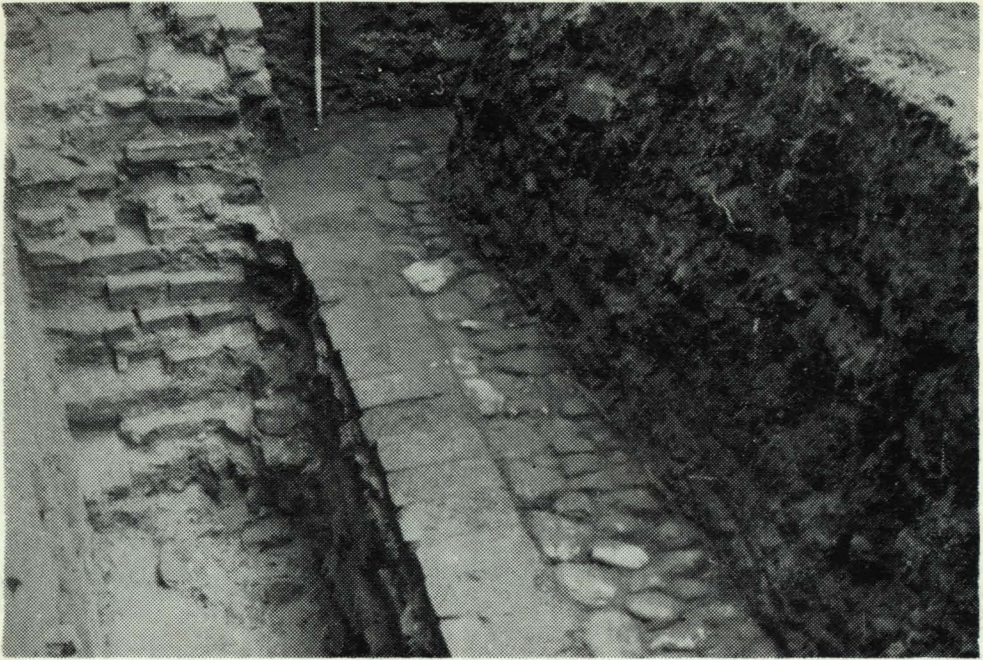
Ryc. 18
Wykop nr X. Widoczny północny mur bramy zachodniej oraz brukowany przejazd.

niową bramy oraz jej brukowany przejazd. Ściany bramy zostały rozebrane do poziomu bruku. Odsłonięto zachodni kraniec bramy, tym samym miejsce, gdzie rozpoczynał się drewniany, nieistniejący dziś most. Przejazd bramy miał szerokość ponad 2,3 m. Budowa baruku biurowego spowodowała (poprzez konieczność niwelacji terenu) przykrycie relikwów bramy nasypami o dużej miąższości.

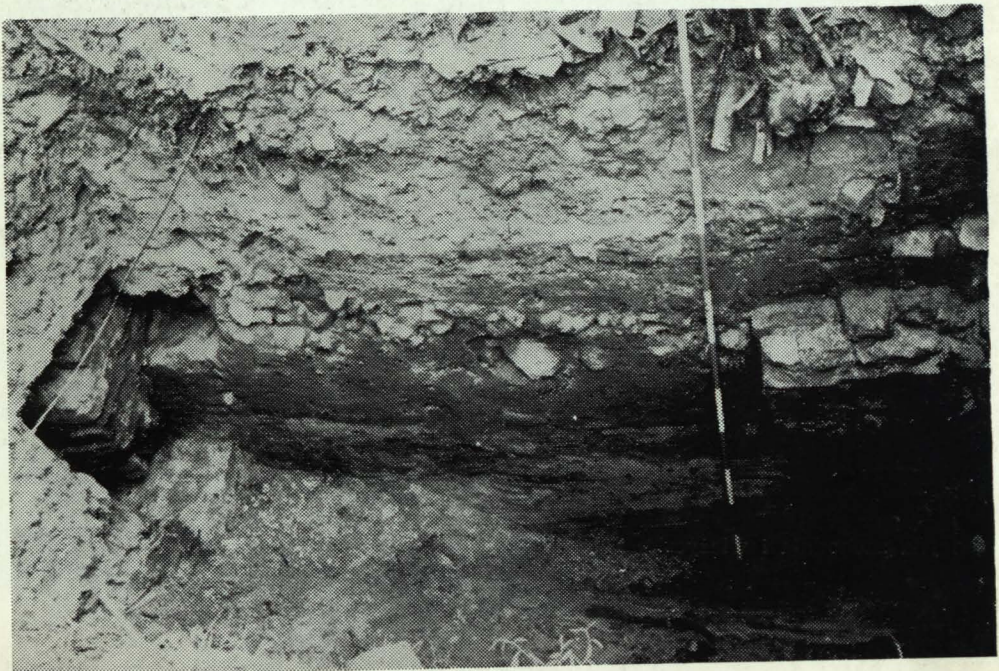
Ryc. 19
Wykop XIV, profil wschodni. Widoczne zachodnie końce północnego i południowego muru bramy zachodniej.

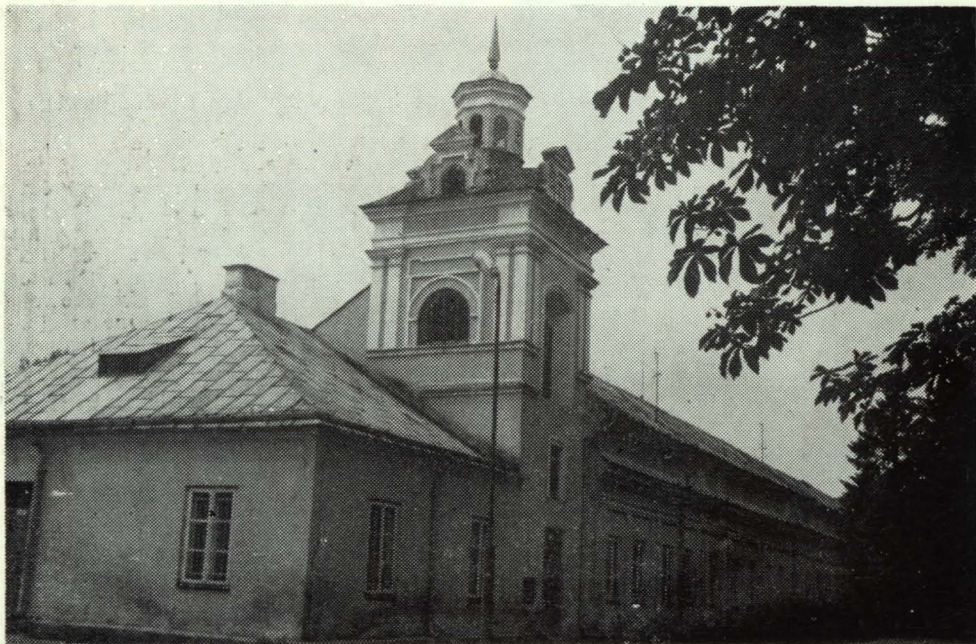
Ryc. 20
Oficyna zachodnia i wieżyczka galerii. Widok od strony południowej.

Budynek został założony na planie prostokąta, jest on dwutraktowy, z sześcioma przelotowymi sieniami (ryc. 20). Od strony południowej stoi wtopiona w bryłę oficyny zachodnia wieżyczka galerii. Fasada wschodnia podzielona jest lizenami i pilastrymi na 34 osie. Największą ozdobą budynku jest ścianka attykowa zwieńczona gzymsem. Oficyna ta jest jednym z niewielu obiektów, obok bramy z szczytami i wieżą oraz kaplicy który w prawie niezminionej formie dotrwał do naszych czasów. W pobliżu oficyny nie prowadzono badań.

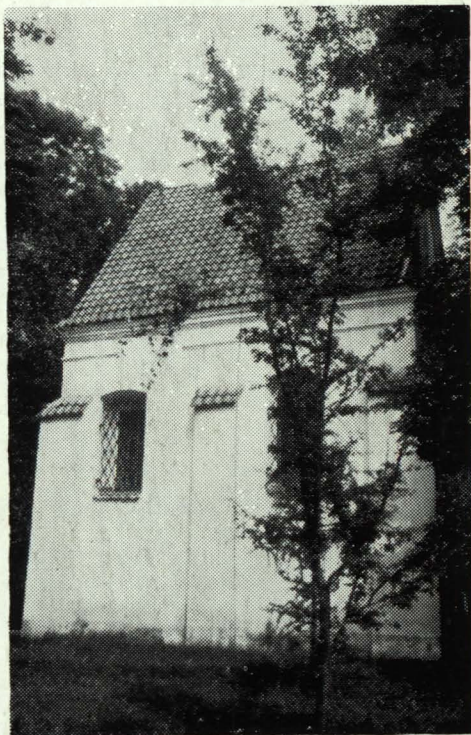
Ryc. 24

Kaplica zamkowa, elewacja południowa.

Kościółek założony na planie prostokąta, orientowany, przesklepiony kolebką (ryc. 24). Niedawno prowadzone badania pozostałości polichromii, które niegdyś zdobiły wnętrze kaplicy pozwoliły datować jej budowę na drugie ćwierćwiecze XVII w.

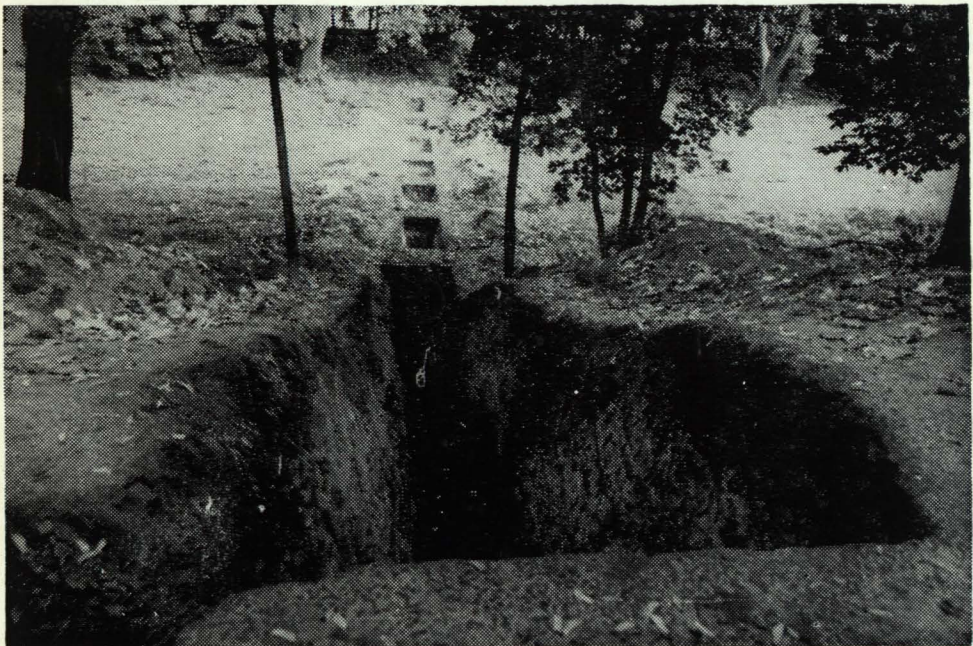
ryc. 25

Wykop nr IV. Widok ogólny na wschodnie zbocze wałów i fosę.

dzięki zastosowaniu różnych metod rozpoznano precyzyjnie cały odcinek kurtyny. Podobnie jak na fragmencie rozpoznany w wykopie III-cim, podstawa wału (w wykopie nr IV) od strony fosy była zabezpieczana konstrukcjami drewnianymi. Jednakże ze względu na fakt, iż drewno znajdowało się tuż pod powierzchnią ziemi, przykryte jedynie niewielkim nasypem różnorodnych piasków (luźnych, przepuszczalnych), uległo ono niemal całkowitemu rozkładowi. Uniemożliwia to dokładne określenie sposobu wykonania owych konstrukcji. W ostatnim sezonie wykopaliskowym — 1984 badano pozostałości umocnień od strony południowej. W zasadzie trudno nawet mówić o pozostałościach, ponieważ na tym odcinku nie ma zupełnie wału. Podejrzewano, iż od strony bagien nad Krzną umocnienia były zredukowane, bądź ich wcale nie było. Wykorzystano metodę geoelektryczną do wstępnego rozpoznania południowego zamknięcia stanowiska. Zarejestrowano podobnie (jak na kurtynie wschodniej) korelujące się w dwie równoległe linie punkty. Już to było znakiem, iż od strony rzeki pier-

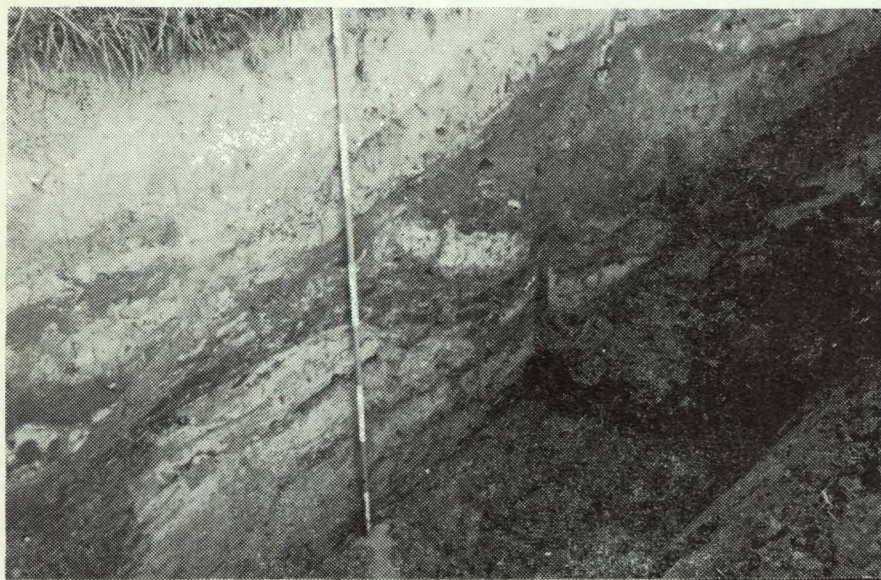
Ryc. 28

Wykop nr VI. Widoczne nawarstwienia wału i fragmenty palisady na styku wał - fosa.

wotnie znajdował się wał. Celem jego dokładniejszego zbadania założono pięć wykopów. W wykopie nr VI zlokalizowanym w południowo-wschodnim rejonie zespołu natrafiono na styk wału i fosy. Odślonięto, podobnie jak w wykopach III i IV relikty drewnianych konstrukcji zabezpieczających pierwotnie wał przed destrukcją. Ze względu na grubą warstwę ziemi pochodzącą z rozsuniętego wału przykrywającą owe relikty drewnne zachowało się dużo lepiej (niż w kurtynie północno-zachodniej i wschodniej). Konstrukcje z wykopu V-go to palisada z gęsto, jeden przy drugim wbitym w ziemię pali o średnicy ok. 20 cm (ryc. 28). W wykopie nr VII założonym na przedłużeniu wykopu poprzedniego, w miejscu dzisiejszego zbocza nasypu, natrafiono na pozostałości drewnianego mostu prowadzącego niegdyś na tzw. zwierzyniec (ryc. 29). Ostatnia grupa trzech wykopów z południowego odcinka fortyfikacji została założona bliżej osi założenia. W dwóch z nich — nr XIII i XV — zlokalizowanych poza obecną granicą założenia, zbadano nawarstwienia, jak się okazało w

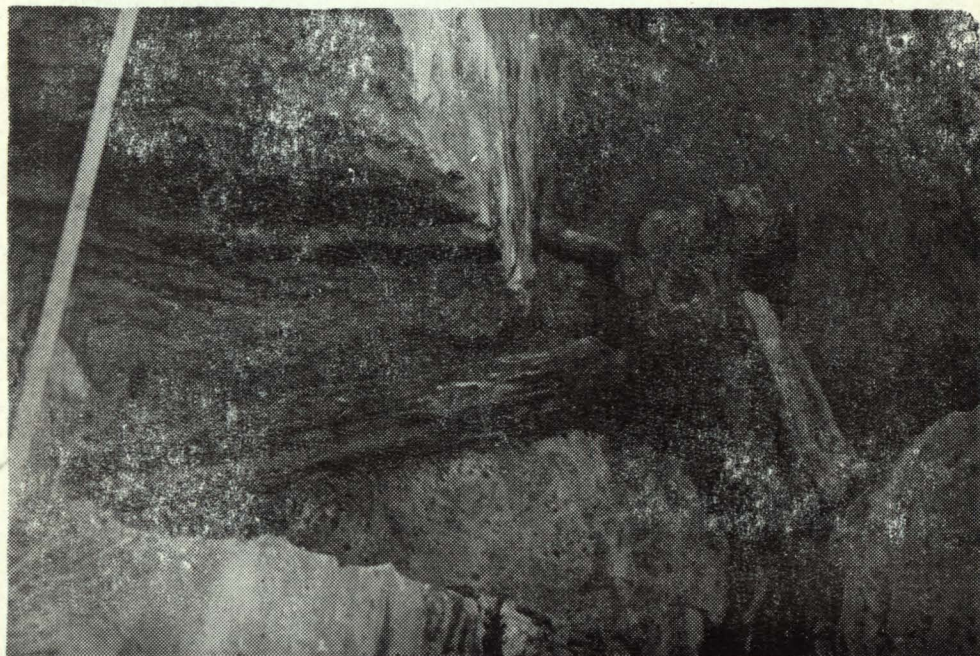
Ryc. 30
Wykop nr XII. Widoczne relikty konstrukcji drewnianych.

fosie. W wykopie nr XII, najbardziej na północ wysuniętym wykopie z tej grupy odsłonięto doskonale zachowane belki drewniane — narożnik konstrukcji sumikowo-łatkowej. Mimo przedłużenia wykopu nie udało się odsłonić całości konstrukcji. Ma ona niewątpliwie związek z wałem, choć nie z żadnym z jego charakterystycznych miejsc (np. podstawą wału bądź jego szczytem). Podsumowując wyniki badań ziemnych umocnień należy powiedzieć, iż pierwotnie wał miał wysokość ok. 6 m, fosa była zagłębiona ok. 2,5 m poniżej poziomu terenu z okresu funkcjonowania pałacu. Wał był umacniany drewnianymi konstrukcjami przed zniszczeniem.
